TARKASTUSKERTOMUS  
10.2.2023

**Tarkastuskertomus ympäristönsuojeluviranomaiselle tulleen ilmoituksen johdosta suoritetuista tarkastuksista kiinteistöille 320-2-9903-0 ja 320-402-244-0, Kemijärvi**

Tarkastuskäyntejä suoritettiin 2.1-, 4.1-, 9.1- ja 18.1.2023 kiinteistöille 320-2-9903-0 ja 320-402-244-0

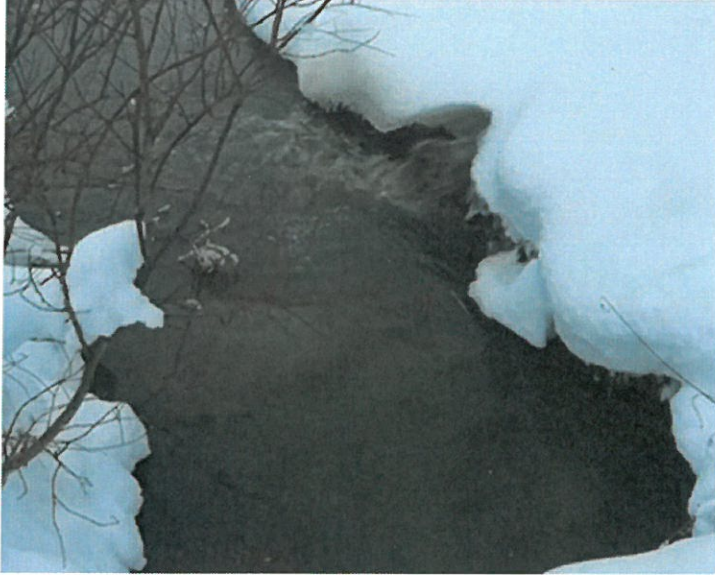
Kemijärven kaupungin ympäristönsuojeluviranomaiselle oli tullut 30.12.2022 klo: 18:20 sähköposti-ilmoitus, jossa kerrottiin jäteveden virtaavan ylivuotoputkesta kiinteistön Sepänkatu 13 lounaispuolella sijaitsevaan ojaan. Ilmoittajan mukaan vuoto oli alkanut 28.12.2022. Ilmoituksessa mainittiin myös, että vastaavia jätevesivuotoja on tapahtunut aiemminkin kyseisessä paikassa.

Kuva 1. Ilmoittajan ottama kuva jätevesivuodosta kiinteistön Sepänkatu 13 lounaispuolella virtaavaan ojaan (30.12.2022).

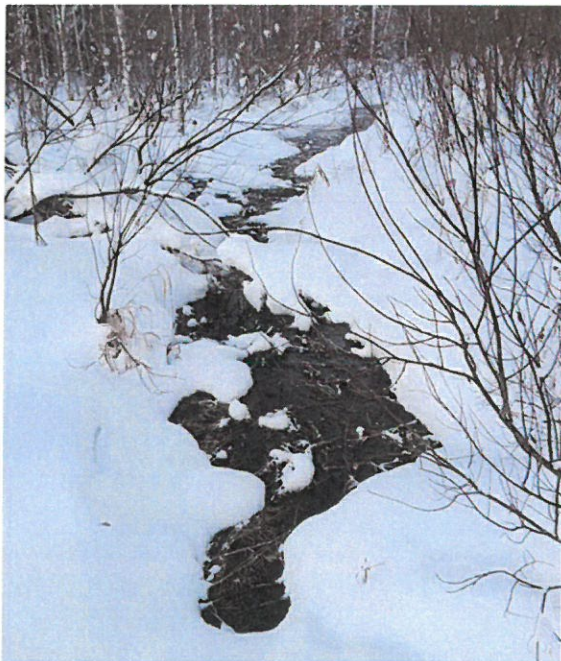
Kuva 2. Paikka, josta ojan vesinäyte otettiin 2.1.2023.

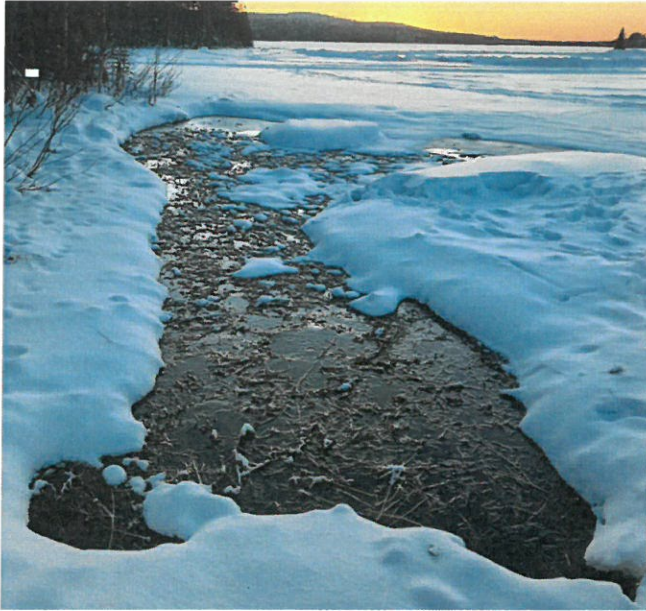
Kuva 3. Purkupaikka, jossa oja laskee Pöyliöjärveen. Paikalta otettiin kaksi vesinäytettä 2.1.2023.

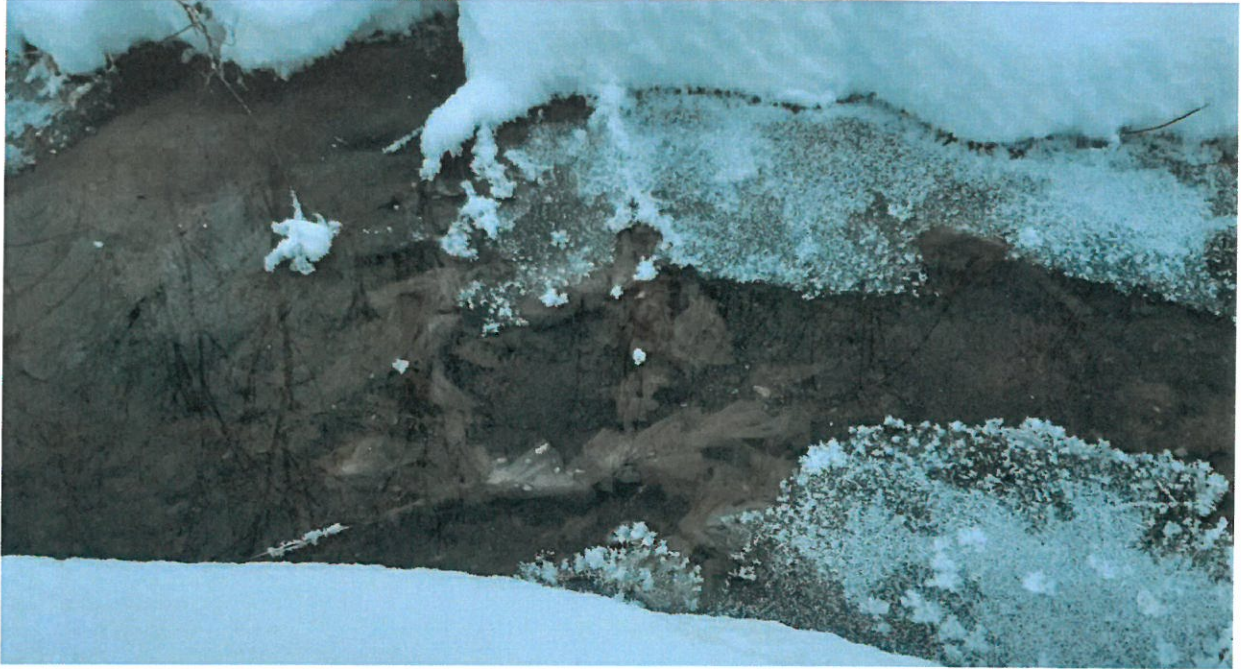
3.1.2023 saatujen alustavien analyysitulosten perusteella kaikissa 2.1. otetuissa vesinäytteissä oli ulosteperäisiä bakteereja pitoisuuksina, jotka osoittivat selvästi jätevesivaikutuksen. Tarkastuksen tavoite oli selvittää jätevesiverkoston johtokarttaan ojan läheisyyteen merkityn tarkastuskaivon tarkempi sijainti ja sen ympäristöstä mahdolliset merkit jätevesivuodosta. Tarkastuksella havaittiin, että tarkastuskaivon vieressä ojan puolella oli toinen kaivo. Kaivon arvioitiin toimivan tarkastuskaivon ylivuotokaivona. Kaivojen ympäristössä ei näkynyt merkkejä, että kummastakaan olisi tulvinut yli jätevettä. Ojassa oli nähtävissä paperia ja ruskeaa liejua (kuva 4) Kemijärven lämpö ja vesi Oy:llä ei ollut aikaisempaa tietoa ylivuotokaivosta.

Kuva 3. Jätevesi vuodon seurauksena ojasta oli havaittavissa ulosteen haju, sekä kuvanmukaisesti vessapaperia ja muuta käymäläjätettä (4.1.2023).

Tarkastuksella sovittiin, että Kemijärven lämpö ja vesi Oy selvittää kaivojen rakenteen ja vuodon lähteen sekä puhdistaa ojan kiinteistä jätteistä.

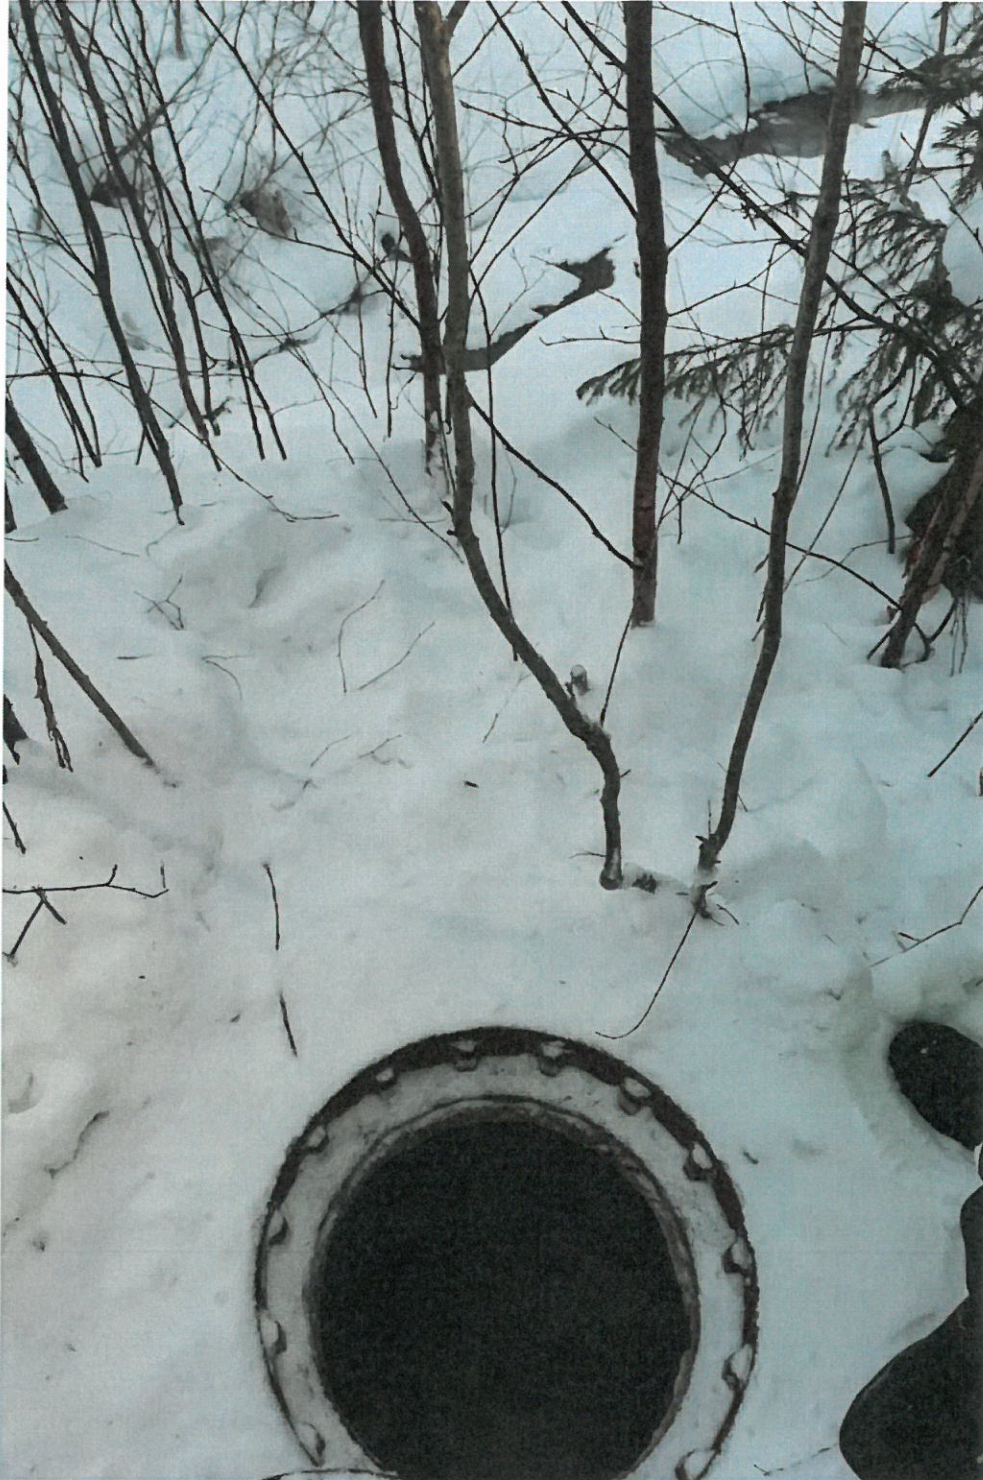
Tarkastuksen tavoitteena oli paikallistaa jätevesi vuoto ja selvittää sen aiheuttaja. Tarkastuksen yhteydessä selvisi, että ojan vieressä sijaitsevalla tarkastuskaivolla on tukoksia ja häiriöitä varten ylivuotokaivo, josta menee putki ojaan. Kemijärven vesi ja lämpö Oy:n työntekijöiden mukaan tuo putki olisi pitänyt olla tulpattuna umpeen. Vuodon oli heidän mukaansa aiheuttanut ylivuotokaivossa ollut vanha rikki mennyt tulppa, joka mahdollisti jäteveden kulkeutumisen ojaan putkea pitkin. Tarkastuksen yhteydessä todettiin, että tuo putki oli tulpattu uudella tulpalla (kuva 5). Tarkastuksella havaittiin ojasta tuleva haju, sekä sinne kuulumaton jäte.

Kuva 4. Viemäri­linjan tarkastus­kaivon vieressä oleva ylivuotokaivo, josta menee suoraa putki taustalla olevaan ojaan (9.1.2023).

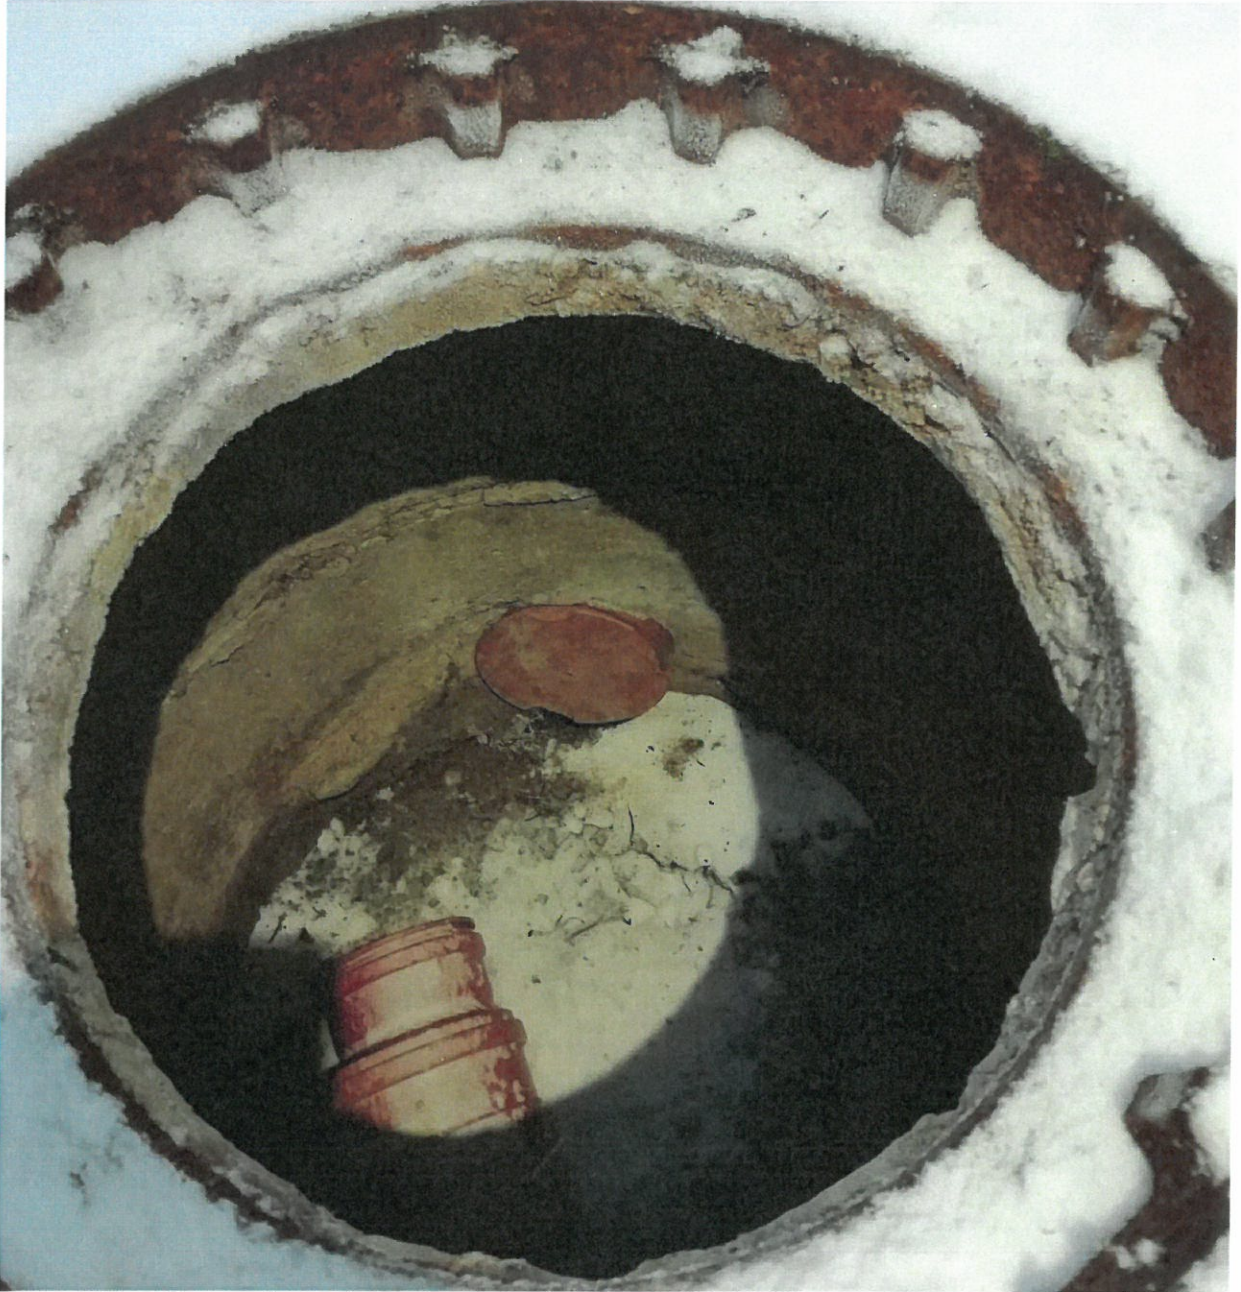
Kuva 5. Ylivuotokaivo johon tarkastuskaivosta tulee putki kuvassa alempana ja Kemijärven vesi ja lämpö Oy:n tulppaama ylivuoto putki ylempänä, josta viemäri oli päässyt vuotamaan ojaan (9.1.2023). Kaivossa on maapohja Kemijärven vesi ja lämpö Oy:n mukaan.

Maasto, jossa tarkastuskaivo sijaitsee, on jo lähtökohtaisesti ongelmallinen, koska se on alueen alin kohta maastossa. Mahdollisten tulevien tukosten kohdalla, tulee tarkastuskaivo tulvimaan ja valumaan ojaan, vaikka sieltä ojaan menevän putken tulppaus kestäisikin. Tarkastuskaivo ja ylivuotokaivo ovat molemmat

melko matalia, ja viemärilinjän mahdollisesti tukkeutuessa jätevesi tulisi tulvimaan kaivoista yli. Tämä ylitulviva jätevesi johtuisi joka tapauksessa viereiseen ojaan, jonne maasto viettää.

Kemijärven vesi ja lämpö Oy on ilmoittanut suorittavansa viemärilinjän kuvaukset loppuun kyseisellä paikalla, kun heidän kuvauskalustonsa on huollettu kuntoon. Samassa yhteydessä on tarkoitus pestä viemärilinjaa useamman sadan metrin matkalta.

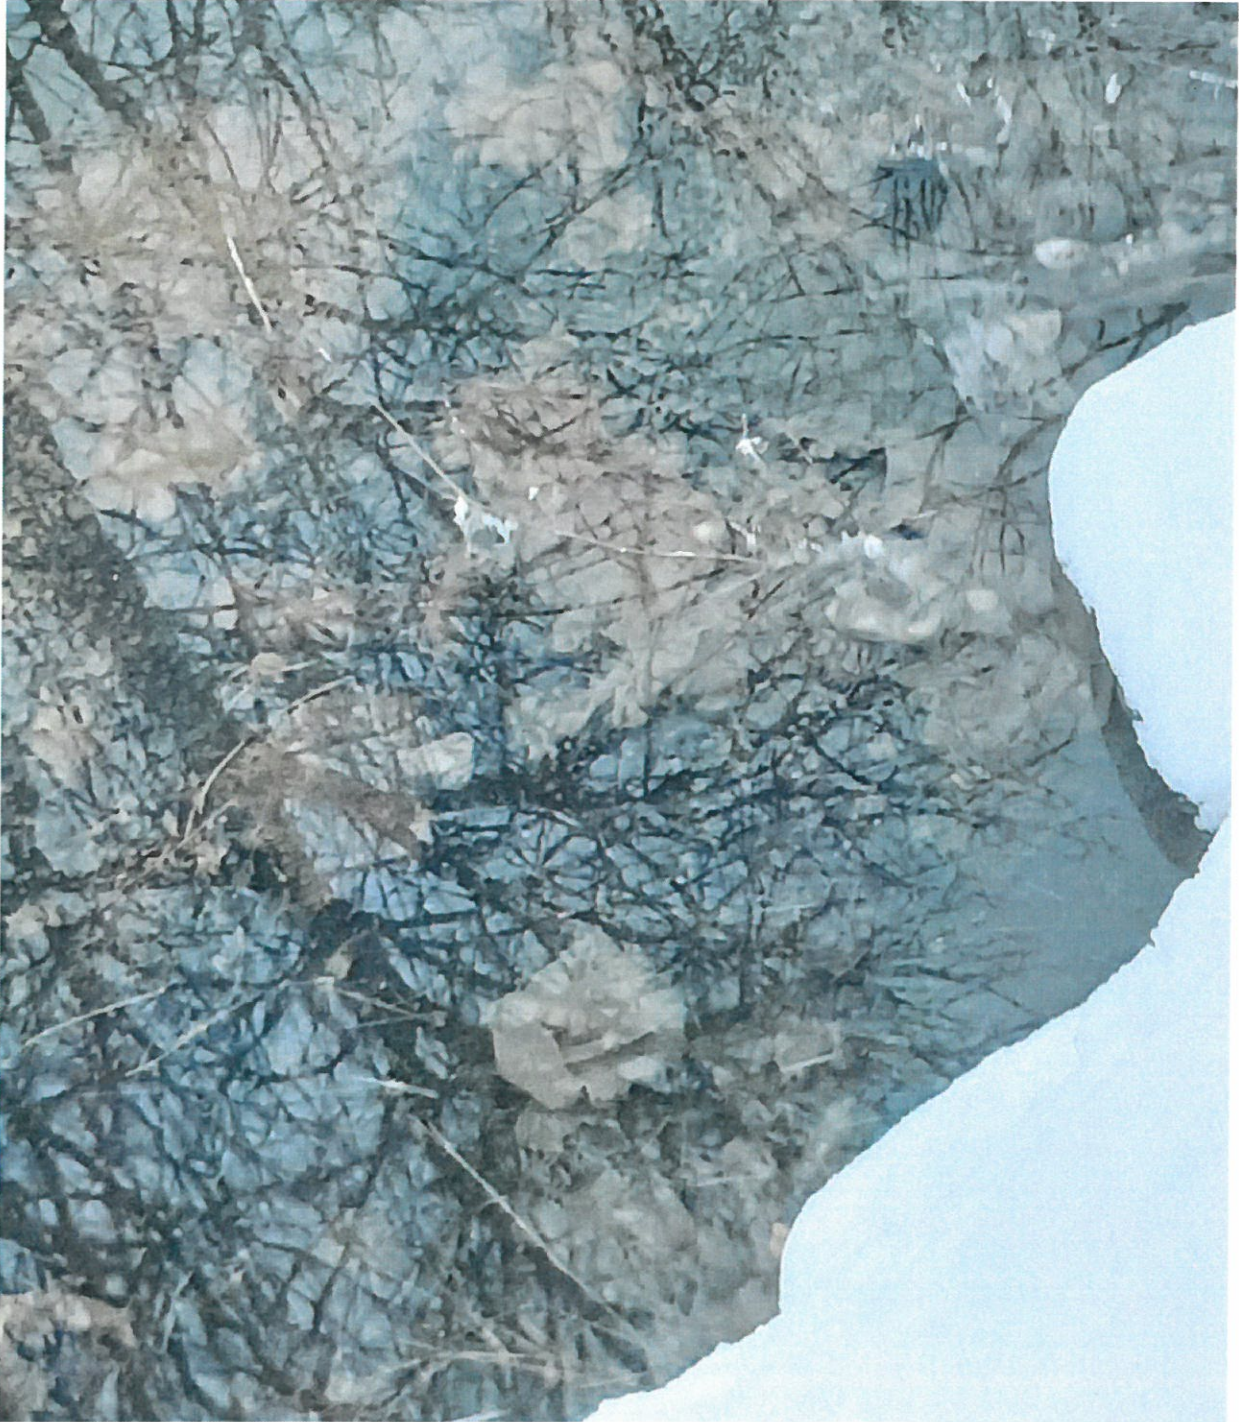
Tarkastuskäynnillä oli määrä tarkastaa ojan kunto sen jälkeen, kun Kemijärven vesi ja lämpö Oy ilmoitti saattaneensa ojan puhdistustyöt loppuun. Tarkastuksella kuitenkin todettiin ojan haisevan edelleen ulosteelle ja silmämääräisesti oli helppo havaita esimerkiksi vessapaperia ja ruskeaa liejua ojassa.

Kuva 6. Tarkastuskäynnillä 18.1.2023 todettiin ojasta tuleva viemärin haju, sekä vessapaperia.

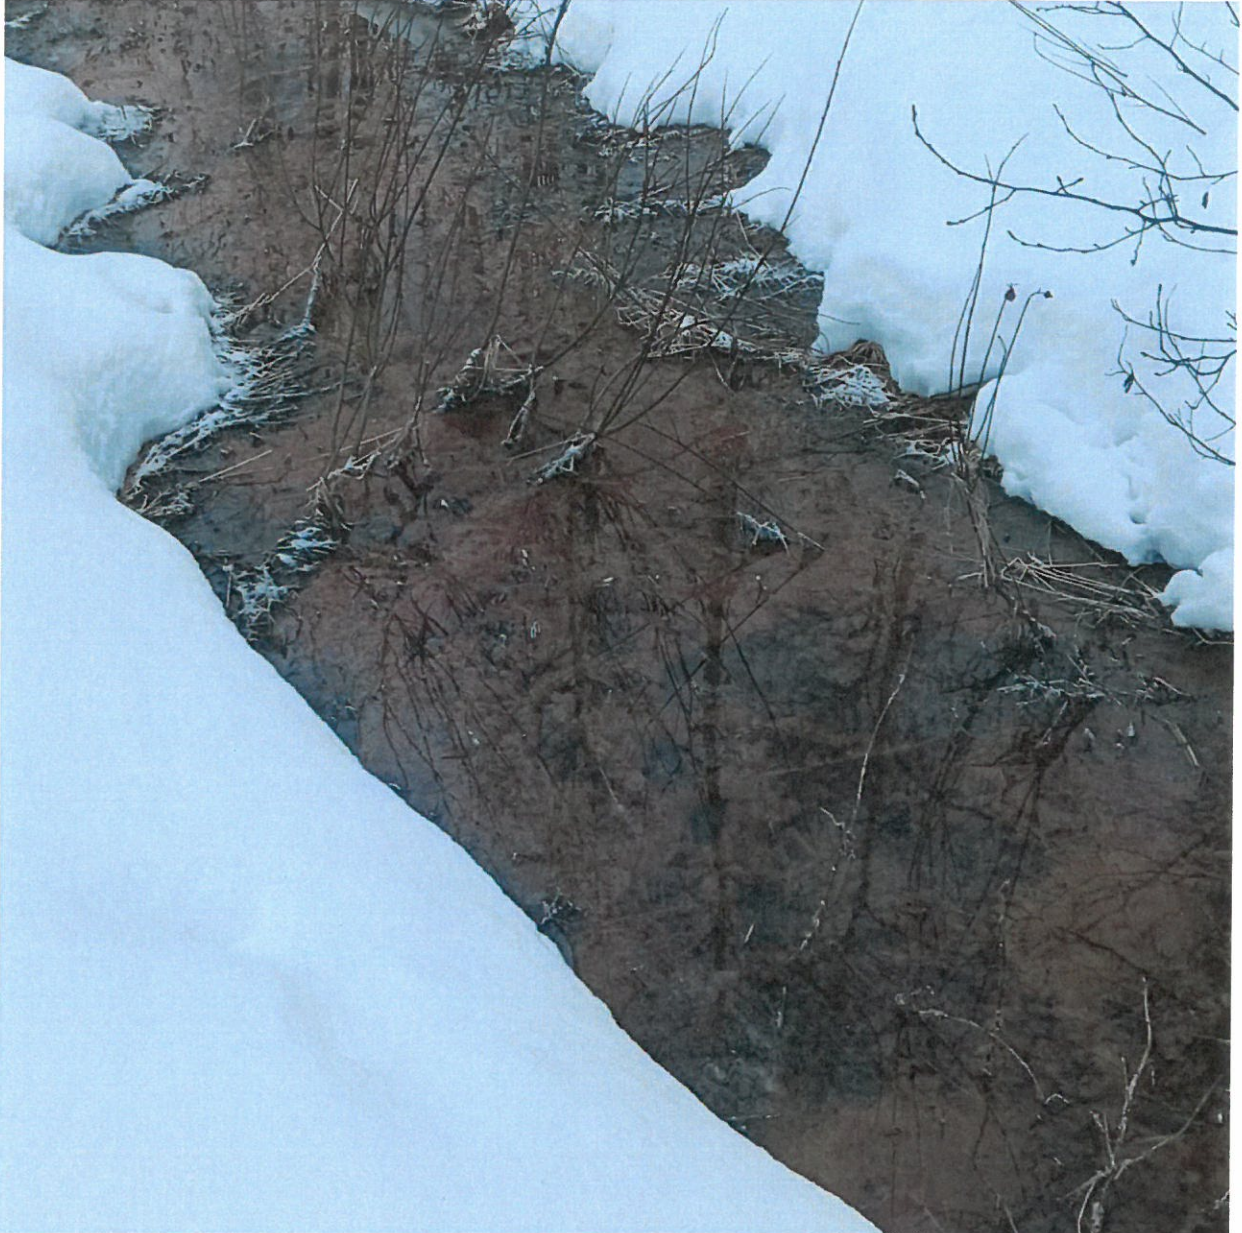
Kuva 7. Tarkastuskäynti 18.1.2023 ojassa oli ruskeaa liejua vuotopaikasta noin 10 metriä kohti Pyöliöjärveä.
