Pelto- ja Ylijärven valuma-alueen kuormituspisteinventointi 2023

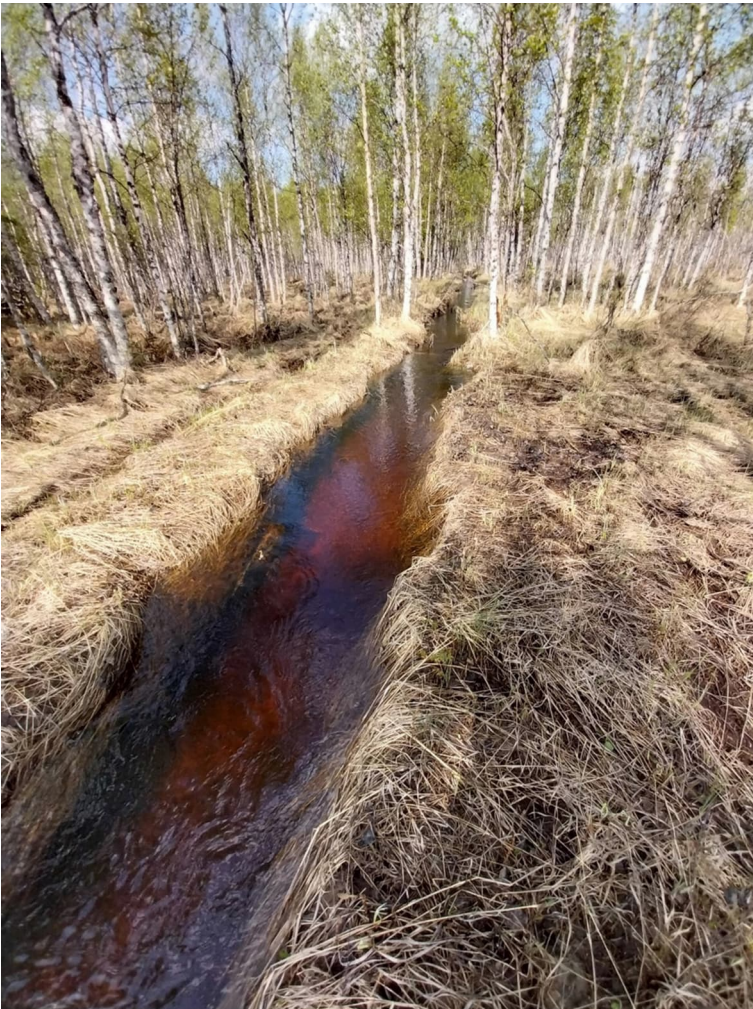
Ylijärveen laskee Luode-Pohjois suunnasta Laitamaanoja, ennen järveä Laitamaanojaan yhtyy Loukasoja. Ojien alaosan turvemaat pääosin ojitettua sekä alueella on myös tehty myöhemmin kunnostusojituksia. Ojien kulkureittejä muutettu voimakkaasti mikä aiheuttanut yhdessä metsäojitusten kanssa veden määrän sekä virtausnopeuden kasvun. Veden voimakas virtausnopeus sekä alueen maaperän takia kiintoainetta kertynyt aikojen saatossa runsaasti järven puolelle. Uoman mutkittelun puuttuessa ja vesimäärän kasvaessa kiintoaines ja sen sisältämät ravinteet eivät jää samalla tavalla uoman varrelle, koska luonnolliset tulvatasanteet ja kynnykset puuttuvat. Ojitusalueilla vesiensuojelutoimia tehty esimerkiksi kaivuukatkojen ja lietekuoppien muodossa. Maastossa tehtyjen havaintojen perusteella uutta eroosiota ei ole juuri tapahtunut vaan tilanne kohtalaisen vakiintunut.

Kuva 3. Suoritetussa uomassa veden virtausnopeus on suuri, koska luonnolliset jarrut puuttuvat.

Vesiensuojelutoimena alueella voisi olla veden palauttaminen vanhaan uomaan, millä olisi positiivisia vaikutuksia tulvavesien tasaamiseen, jolloin alueelta pääasiallinen kuormitus järveen tulee. Lisäksi toimella pystyttäisiin lisäämään alueella havaitulle taimenkannalle sekä muulle puroeliöstölle tärkeitä elinympäristöjä.

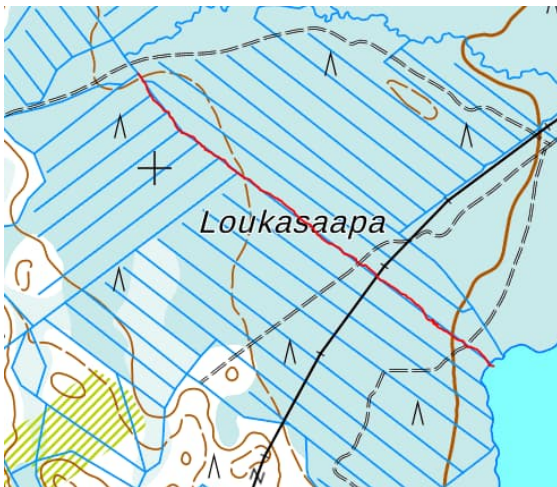
Ylijärven luoteiskulmasta järveen on ohjattu Loukasaapalla sijaitsevan ojitusalueen vesiä. Keväällä 2023 otettujen ojanäytteiden perusteella alueelta tulee suurin ravinnekuormitus järveen. Kuormitus ei todennäköisesti kuitenkaan ole ympärivuotista, vaan johtuu osittain Laitamaanojan uoman suoristamisesta. Keväällä tulvavedellä Laitamaanoja tulvii osittain ojitusalueen puolelle, jolloin ojissa oleva humus sekä rauta lähtevät liikkeelle. Laitamaanoja tekee jyrkän mutkan ojitusalueen yläosalla, jolloin vesi pääsee nousemaan uomasta ojitusalueelle tietyllä veden korkeudelle. Kohta Laitamaanojalla, mistä vesi nousee ojitusalueelle, on todennäköisesti korotettu ojitusten/kunnostusojitusten yhteydessä, mutta ei maastokäynnin perusteella estä täysin veden pääsyä ojitusalueelle virtaamapiikeillä.

Kuva 4. Laitamaanojan vedet nousevat tulvavedellä kartalla punaisella viivalla olevaan ojaan.

Toimenpiteeksi alueella suositellaan Laitamaanojan sekä Loukasojan vesitalouden ennallistamista palauttamalla oikaistuja purouomia vanhoihin uomanosiin, jolla veden virtausta saadaan hidastettua sekä viipymää pidennettyä.

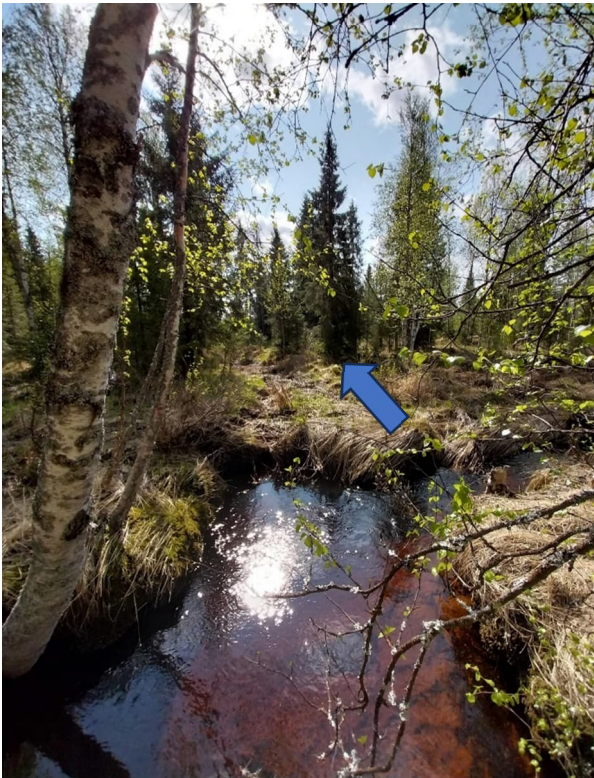
Kuva 5. Kohta maastossa mistä Laitamaanoja tulvittaa ojitusalueelle.

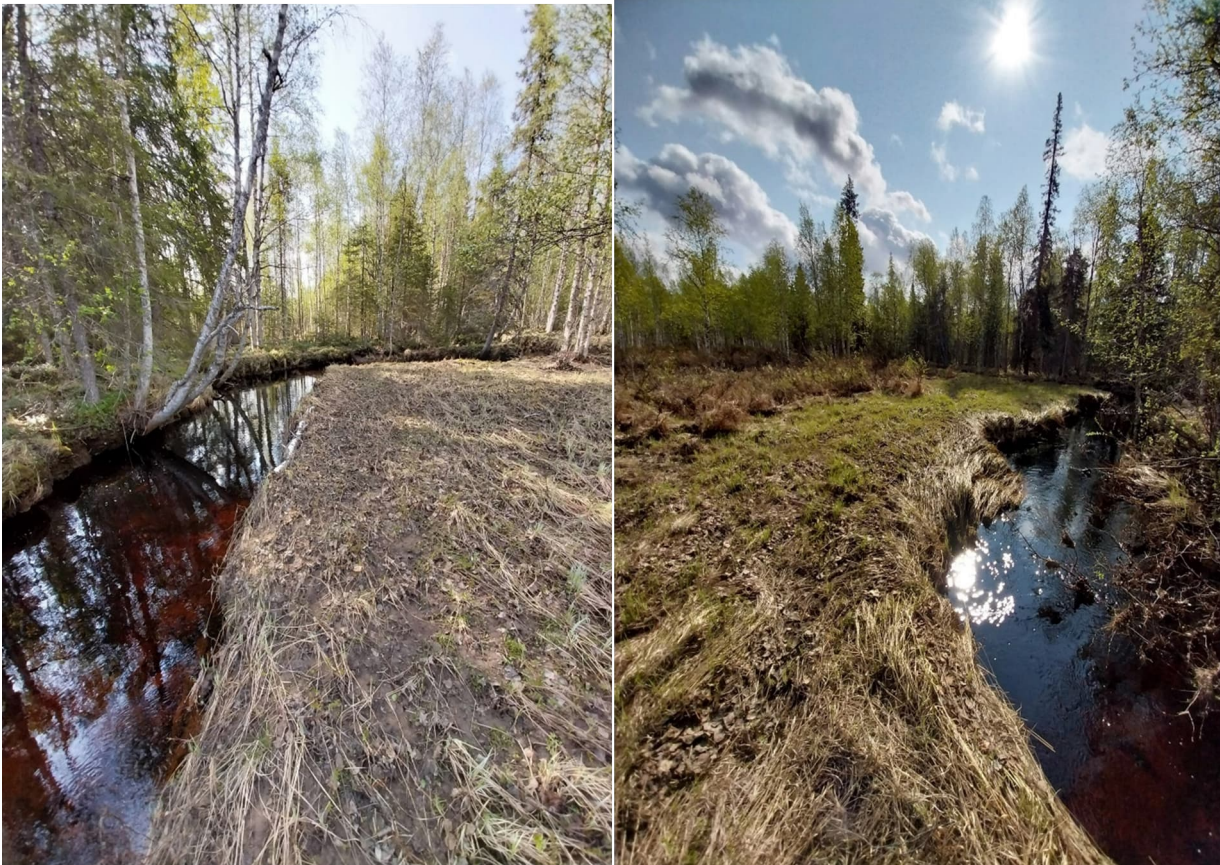
Siltaojan katsottiin paikkatiedon perusteella jo olevan hyvin luonnontilainen. Alueella ei juurikaan metsäojituksia eikä uomaa ole suoristettu. Metsähakkuita ojan valuma-alueella tehty paljon mikä osittain lisännyt huuhtoumaa sekä ojaan kohdistuvaa ravinnekuormitusta. Siltaoja ja sen pienemmät sivuhaarat kuitenkin pidetty uoman varrella peitteellisenä (suojavyöhyke), mikä osittain torjunut hakkuista aiheutuvaa kuormitusta. Siltaojan valuma-alueella ei ole tarvetta vesiensuojelutoimille.

Kuva 5. Siltaojan profiili säilynyt luonnontilaisena, jolloin uoma itse puhdistaa itseään esimerkiksi tulvatasanteiden avulla.

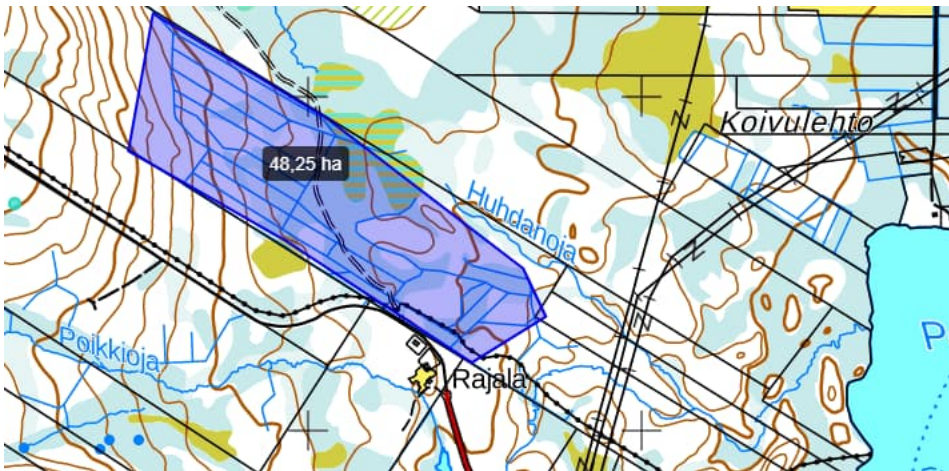
Poikki- ja Huhdanojan uoma luonnontilaan verrattavissa. Poikkiojaan johdettu jonkin verran metsäojituksia uoman keskivaiheilla sekä latvavesillä, mistä jonkin verran kiintoaines- ja humuskuormaa Peltojärveen. Kuormitusta syntyy jonkin verran valtion omistamalla kiinteistöllä 320-414-21-2 missä puustotietojen perusteella ojituksella ei ole ollut haluttua vaikutusta. Ojitettujen alueiden pinta-ala kuitenkin varsin pieni sekä ojituksista aikaa, joten kuormitus ei tällä hetkellä ole merkittävää. Alueelta tuleva kuormitus voi kuitenkin lisääntyä, mikäli alueella tehdään hakkuita, jolloin puusto ei enää haihduta vesimääriä ja hakkuista vapautuvat ravinteet pääsevät kulkeutumaan. Vesiensuojelutoimenpiteenä voisi olla ojien tukkiminen hakkuiden yhteydessä, mikäli Metsähallitus tulee korjuuta kiinteistölle tekemään.

Kuva 6. Metsähallituksen kiinteistö, missä voisi olla toimenpidetarvetta, mikäli alueella tullaan tekemään hakkuita.

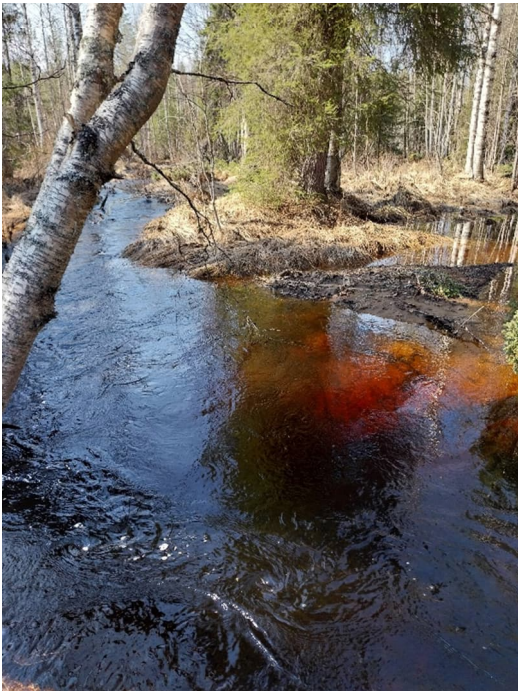
Kuva 7. Poikkiojan alaosalla uoma toimii luonnollisesti tulvavedellä. Mutkittileva uoma ja virtaus siirtää kiintoainetta uoman penkoille sekä luo sivu-uomia tarvittaessa.

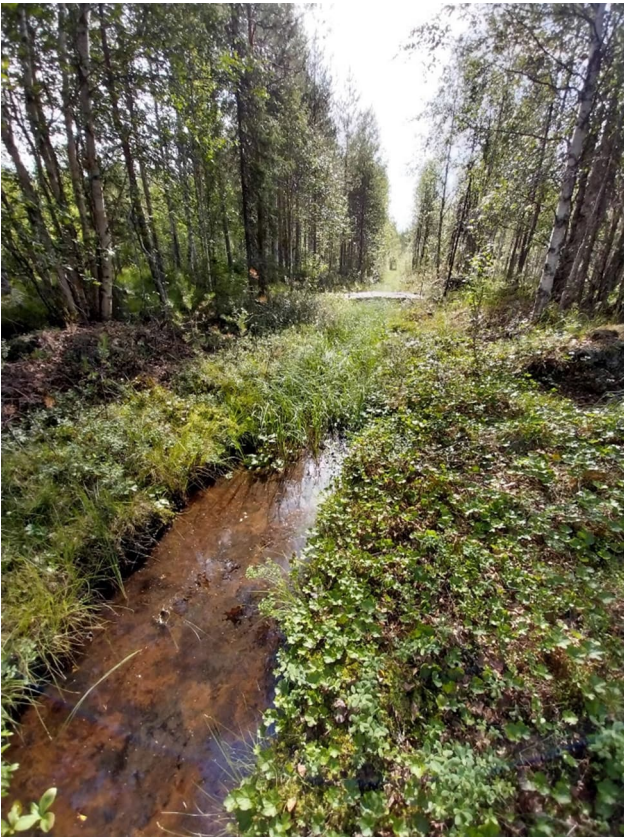
Peuraojan alaosa osittain ojitettua turvemaata. Peuraojan vedet ohjattu paikoittain metsäojiin mikä muuttanut virtausolosuhteita sekä lisännyt ojasta järveen tulevaa kuormitusta. Veden virtausnopeus ojassa kuitenkin maltillinen johtuen maaperästä ja sen pinnanmuodoista, alue koostuu kumpumoreenista, jolloin Peuraoja ja tehdyt ojitukset kiertelevät kumpujen välissä mikä edesauttaa kiintoaineen pysymisessä uomassa. Todennäköisesti kiintoainekuormitusta järveen tuleekin vain tulva-aikaan.

Kuva 8. Metsäojiin voisi lisätä rankanippuja ravinnekuormituksen vähentämiseksi.

Vesiensuojelutoimena osaan metsäojiista voisi lisätä rankanippuja vähentämään ojista tulevaa ravinnekuormitusta.
