TARKASTUSKERTOMUS  
10.2.2023

**Tarkastuskertomus ympäristönsuojeluviranomaiselle tulleen ilmoituksen johdosta suoritetuista tarkastuksista kiinteistöille 320-2-9903-0 ja 320-402-244-0, Kemijärvi**

Tarkastuskäyntejä suoritettiin 2.1-, 4.1-, 9.1- ja 18.1.2023 kiinteistöille 320-2-9903-0 ja 320-402-244-0

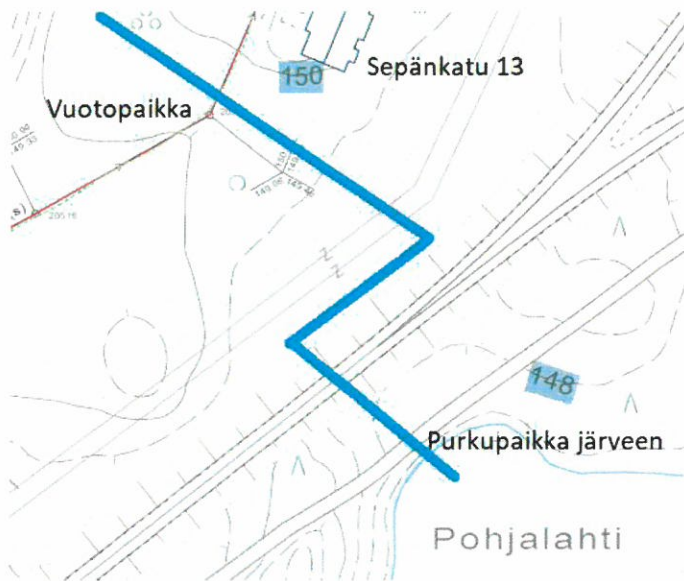
Kuva 8. Kartta alueesta, johon merkitty asuinkiinteistö Sepänkatu 13, kaivo josta vuoto ojaan on tapahtunut, oja, sekä ojan purkupaikka Pöyliöjärveen.
